**Protestantische Kirche Minfeld
Mittelalterliche Wandmalereien aus dem
13. Jahrhundert an der Westwand des Chores
Restaurierung 2007-2009**

Ausführung: Dipl.-Restauratorin Pia Anna Seger, Kalstadt/Rhön

Text und Bilder: Dipl.-Restauratorin Uta-Barbara Riecke M.A., Köln

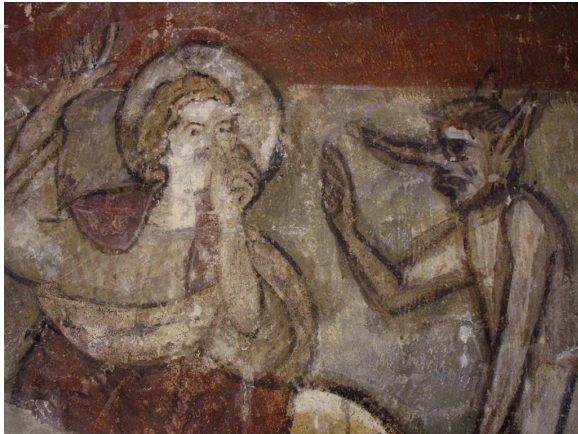
Bild 1: erste Versuchung Jesu (Vorzustand)

Neben der optischen Beeinträchtigung - die Darstellungen waren nur noch undeutlich zu erkennen, denn der Überzug war inzwischen gealtert, stark verbräunt und hatte erheblich Verschmutzungen mit eingebunden - entstand durch diesen glänzenden, spannungsreichen Firnis auch eine akute Gefährdung der darunterliegenden feinen Malschicht. Eine Konservierung und Entfernung dieser Fixierung, wurde dringend erforderlich, um die Malerei zu erhalten. Es stellte sich heraus, daß das 1979 verwendete Kunstharz (ein Acrylat-Styrol-Copolymer) im Laufe der fast 30 Jahre einen sehr schwer löslichen Film gebildet hatte. Durch das Anquellen mit verschiedenen Lösemitteln konnte er in einem zeitaufwendigen Verfahren vorsichtig reduziert bzw. entfernt werden.

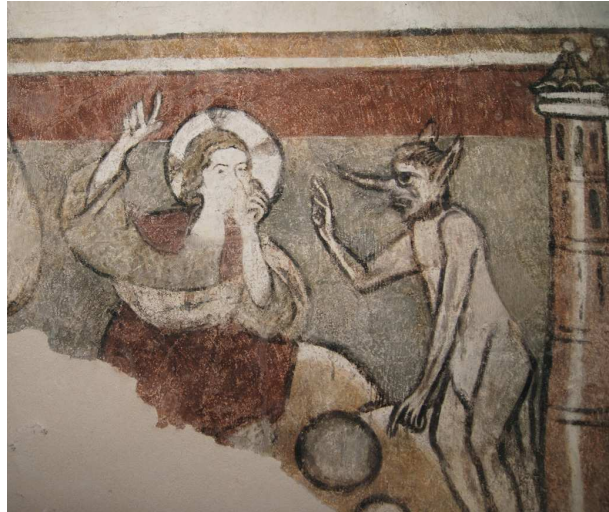
Bild 2: erste Versuchung Jesu (Endzustand)

Zur deutlichen Ablesbarkeit der Retusche als moderner Zutat wurde eine Methode in Strichtechnik gewählt. Putzfehlstellen sowie die Übergänge zur Bauphase um 1500 werden putzsichtig präsentiert. Dazu gehört auch der Bereich zwischen der Malerei und dem um 1500 vergrößerten Chorbogen aus rotem Sandstein. Hier war 1979 ein grauer Verputz mit Zementzusatz eingefügt worden. Dieser zu harte Putz wurde entfernt und ebenfalls durch einen Kalkputz ersetzt.

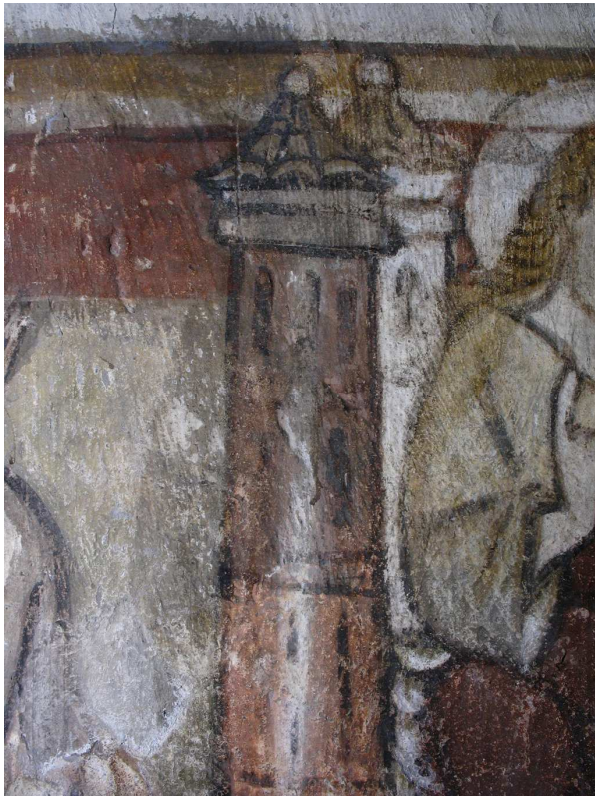
Bild 3: Turm (Vorzustand)

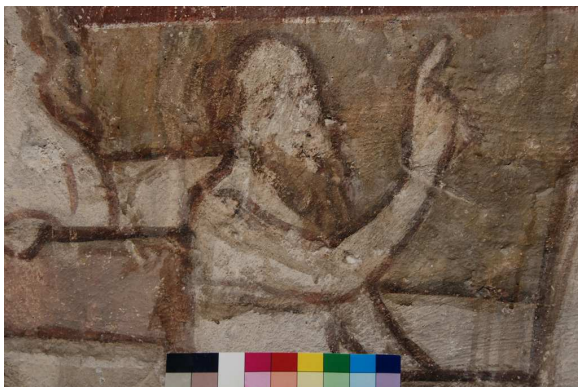
Bild 4: Auferstehungsszene (Ausschn.) (Vorz.)

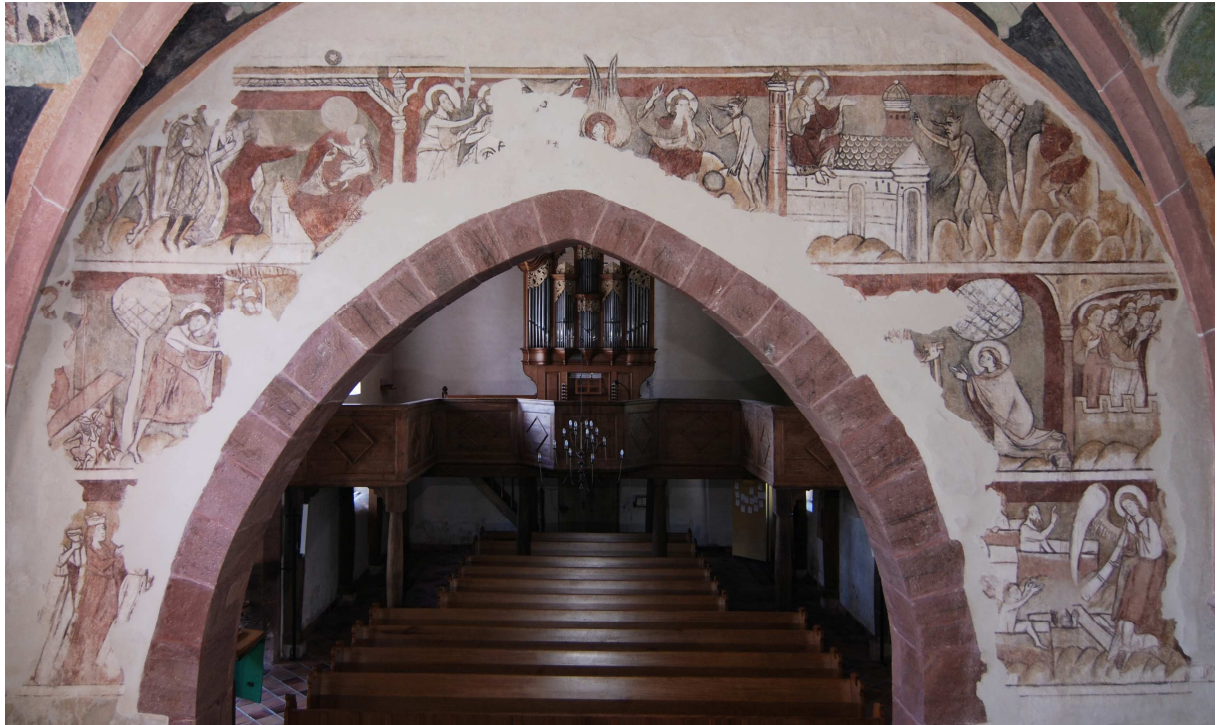
Auf der Chorbogenwand befinden sich Szenen aus dem Neuen Testament, die in drei Reihen (Registern) übereinander angeordnet sind. Ein helles, durchgehendes Band und rot-schwarze Linien trennen horizontal die Ebenen. Die Szenentrennung erfolgt durch eingefügte Bäume oder Gebäude.

Der Christus-Zyklus beginnt oben links mit der **Anbetung der Könige**. Darauf folgen die **Taufe Jesu im Jordan** und **die drei Versuchungen Christi** (in der Wüste, auf dem Tempeldach, im Gebirge).

Im 2. Register sind auf der linken Seite fragmentarisch **die Auferstehung Christi** erhalten und daneben **Christus in der Vorhölle**. Rechts des Chorbogens ist **die Begegnung mit Maria Magdalena** (Noli me tangere) zu erkennen. Die Reihe endet mit dem **Pfingstwunder**. Das untere Register zeigt links des Bogens drei **kluge Jungfrauen** mit ihren nach oben zeigenden Öllampen und rechts die **Auferweckung der Toten** mit einem, die Posaune blasenden Engel. Diese beiden Darstellungen gehörten vermutlich zu einem Weltgerichtsbild.

Bild 6: Der restaurierte Christuszyklus, Westwand des Chorraums der Minfeld Kirche
